矯正臨床ジャーナル  
Journal of  
Orthodontic  
Practice

# 多数歯に不適合補綴装置が装着されていたAngle ClassⅢ症例

川里邦夫 (かわさと 歯科・矯正歯科 大阪市北区)

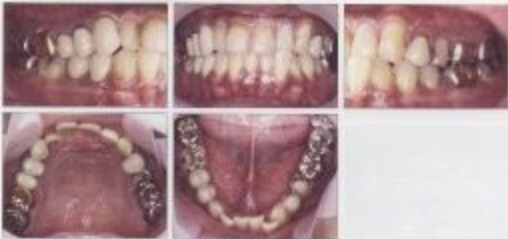
図1 初診時の顔貌および口腔内写真(38歳4か月)

上顎はラビアル、下顎はリングルのハーフリングルによる矯正歯科治療を行い、良好な咬合が得られたので報告する(図1~8、表1)。

治療開始年齢は38歳4か月で、上下の覆歯の叢生と交叉咬合を主訴に来院した。全身所見に特記事項は認められなかった。顔貌では、正貌は下顎が左側へ偏位していた。傾斜はオトガイの突出を伴う下顎
